# Monitoreo y control ecológico de lechuguines (*Eichhornia Crassipes*) en el embalse “La Esperanza”, en la cuenca del río Chone de la provincia de Manabí, Ecuador

(Trabajo presentado como ponencia seleccionada en el 2do. Congreso de Manejo de Cuencas Hidrográficas realizado en la Universidad Juárez Autónoma de Tabasco (UJAT), Villahermosa, Tabasco – México, Mayo 2011)

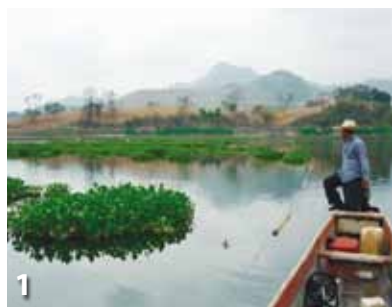
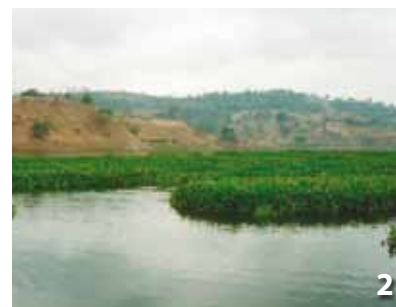
**Fotografías 1 y 2:** A la izquierda se puede observar el momento del despliegue del sistema de acarreo, formado por el cabo amarrado con piolas a cañas guadua; a la derecha se visualiza el agrupamiento de las manchas de lechuguines producto del acordonamiento

En las fotografías 1 a la 8, se puede observar parte del proceso metodológico general de arrastre, aplicado en una de las jornadas de trabajo sobre manchas fluctuantes de lechuguines.

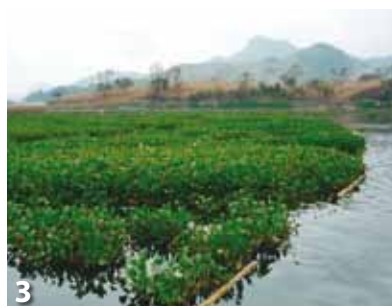
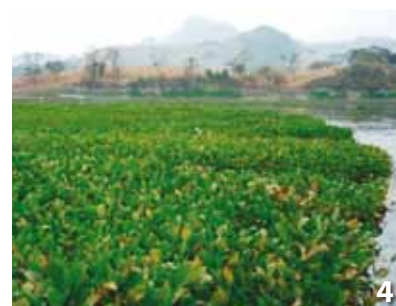
**Fotografías 3 y 4:** En ambas imágenes se observa el acarreo realizado por dos (02) canoas y producto del desplazamiento aumenta la compactación y agrupamiento de las biomásas de Jacinto de agua

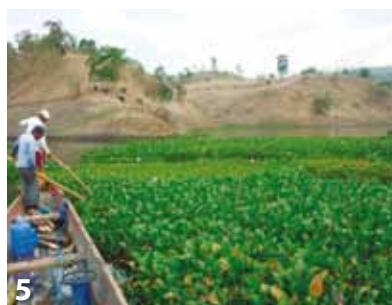
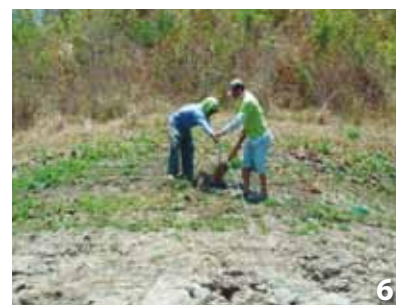
**Fotografías 5 y 6:** A la izquierda se observa como resultado del traslado de las masas de maleza acuática se llega hasta la ensenada seleccionada, a la derecha se visualiza el amarre de una de las puntas del cabo con estacas clavadas aproximadamente a un metro de profundidad en el suelo

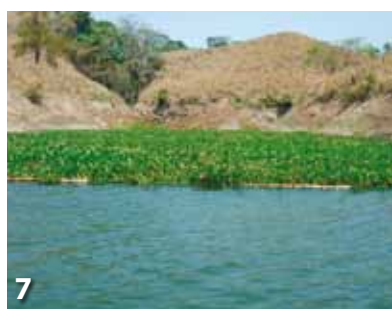
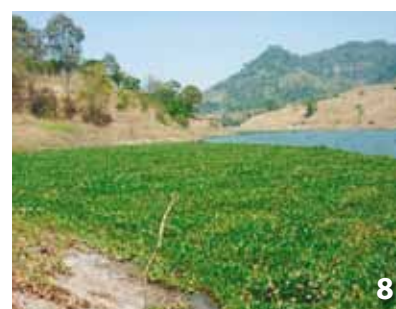
**Fotografías 7 y 8:** En ambas diapositivas se aprecia que una vez amarrada ambas puntas del cabo en los extremos, con presión de las canoas a motor, se termina de formar el acordonamiento de la ensenada con las biomásas de lechuguines

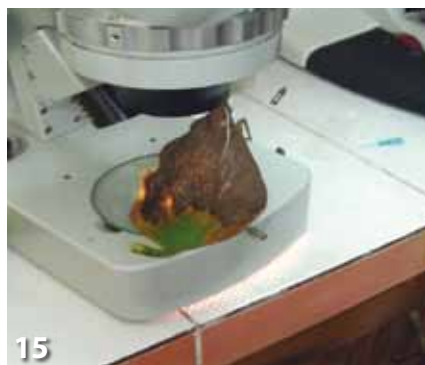
**Fotografía 15:** Observación en el laboratorio del ácaro *Orthogalumna terebrantis*

Existe el ataque del ácaro *Orthogalumna terebrantis* (Tetragnatidae: Galumnidae), que está considerado como uno de los artrópodos que reducen el crecimiento del Jacinto de agua en forma significativa, el cual perfora el tejido vegetal de la hoja por donde ingresan los hongos; la Fotografía 15 muestra la observación al estereomicroscopio de la identificación de dicho arácnido.

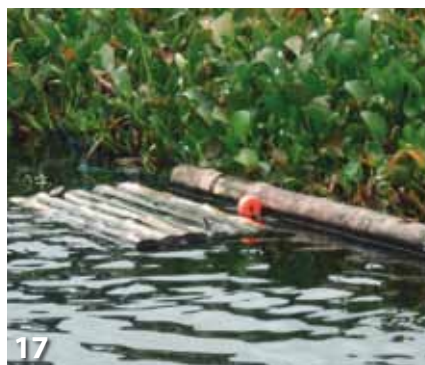
**Fotografía 17:** Ubicación de trasmallos y catangas en los acordonamientos realizados sobre el lirio acuático

- Aumento de la tasa de reclutamiento de alevines y juveniles de peces nativos de la zona, en la Fotografía 16 se observa como las larvas y peces jóvenes se refugian entre las biomásas de lechuguines.
- Aprovechamiento de los acordonamientos de biomásas de lechuguines en las ensenadas para la colocación de trasmallos y catangas (ver Fotografía 17), con lo cual se facilita la captura de peces que se refugian en estos sitios y la recolección de langostas "red claw".
- Mantenimiento de nichos ecológicos establecidos con la presencia de una diversidad de avifauna (ver fotografía 18).

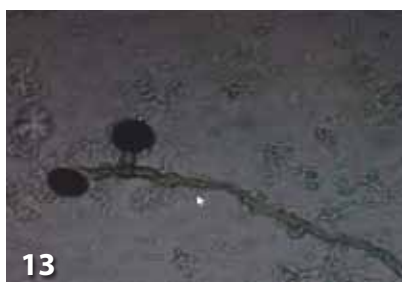
**Fotografía 13:** Conidióforo y conidias de *Nigrospora sp.*

En la diapositiva 13 se observa conidióforo y conidias de *Nigrospora sp.*

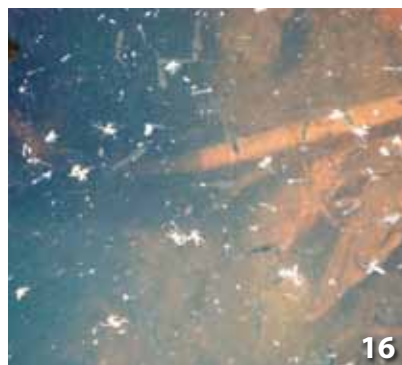
**Fotografía 16:** Alevines y juveniles de peces se protegen entre las masas de Jacinto de agua
